**Altlastenuntersuchung
Delitzscher Straße 39 in 04129 Leipzig
Flurstück 5/a, Gemarkung Eutritzsch**

AKZ: 65933075

ERGEBNISBERICHT

Projekt-Nr.: 18-197

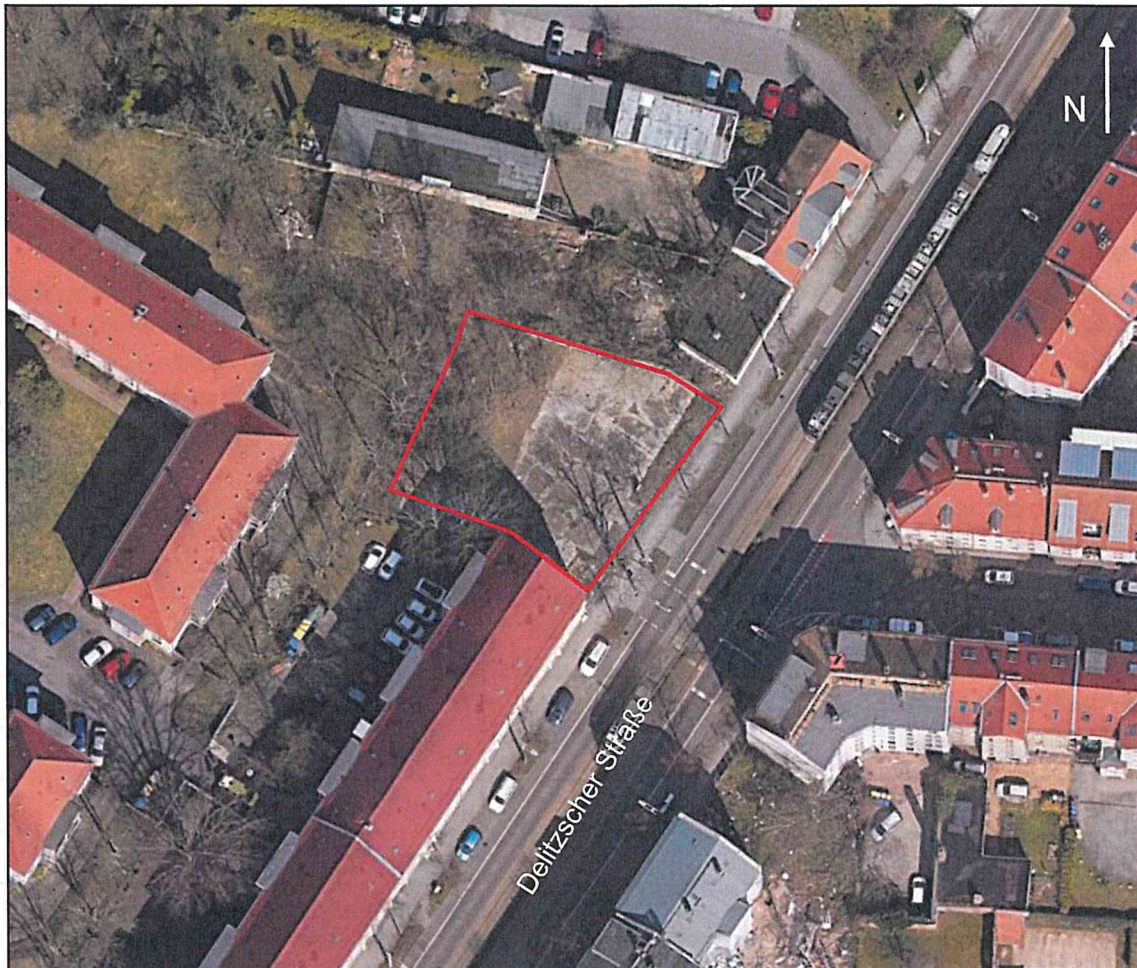
Abbildung 1 Luftbild mit Kennzeichnung des Untersuchungsgebietes (ohne Maßstab).

Das Grundstück Delitzscher Straße 39 (Flurstück 5/a) befindet sich in Leipzig – Eutritzsch, ca. 2,6 km nördlich des Leipziger Stadtzentrums (vgl. Anlage 1.1). Im unmittelbaren Umfeld befinden sich Wohn- und gewerblich genutzte Gebäude, weiter südöstlich grenzt ein Gewerbegebiet an (Abbildung 1). 180 m westlich fließt die Nördliche Rietzschke.

Die östliche, an die Straße angrenzende Grundstückshälfte ist betoniert und wird aktuell als Parkplatzfläche genutzt. Der westliche Bereich ist mit Bäumen und Sträuchern bewachsen und liegt brach. Das gesamte Grundstück ist umzäunt und nicht öffentlich zugänglich.

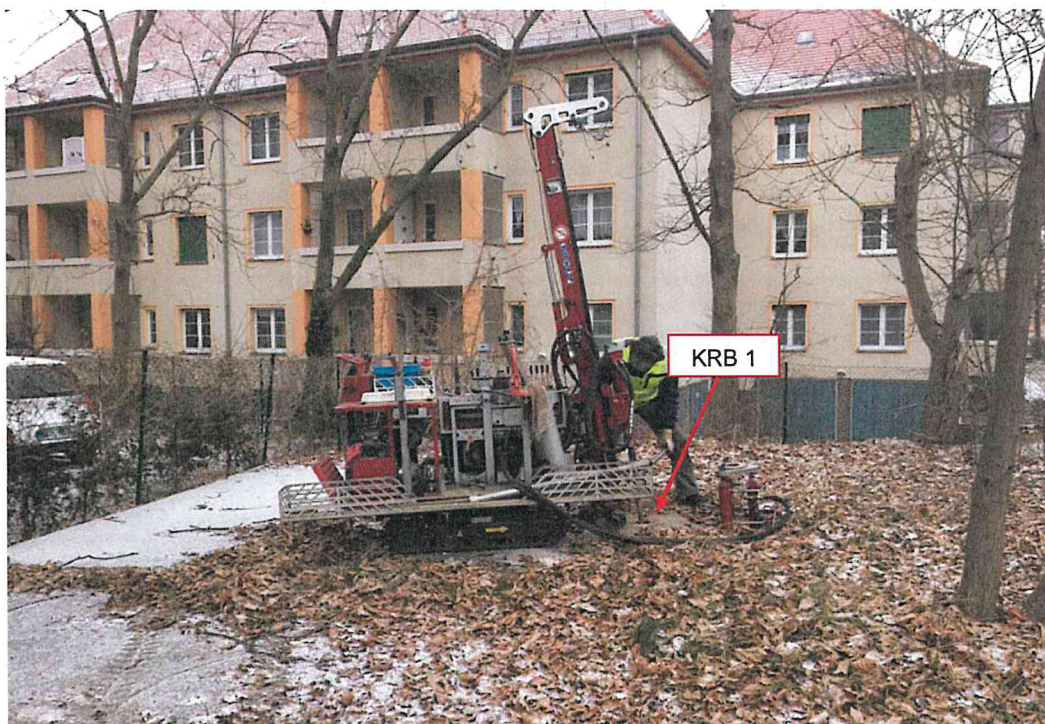
Abbildung 2 Bohrkernsondierung (KRB 1), Blick Richtung Westen.

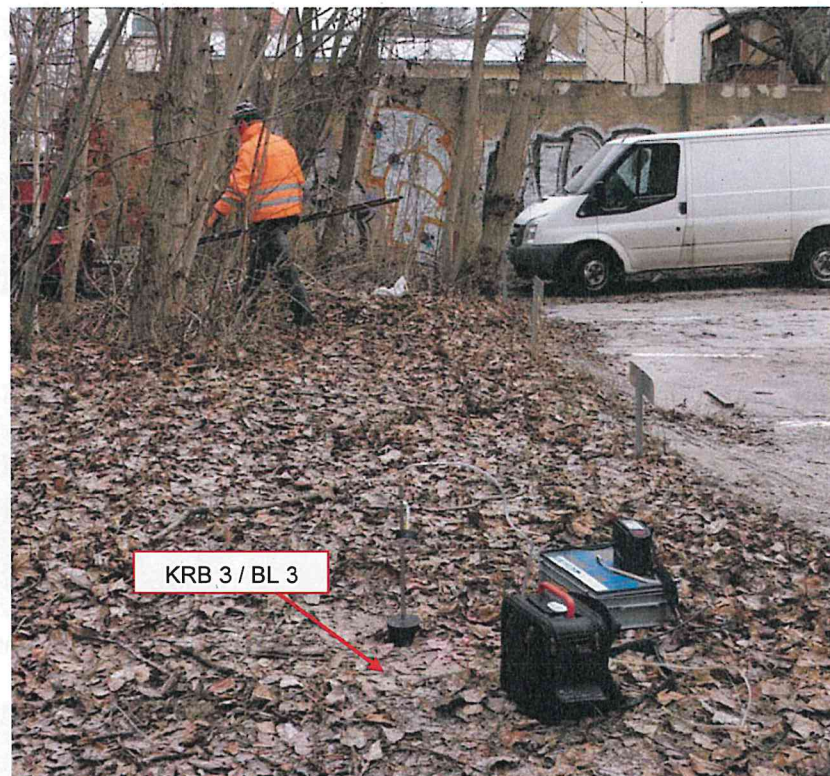
Abbildung 3 Bodenluftmessung am Bohrpunkt KRB 3 (BL 3), Blick Richtung Norden.

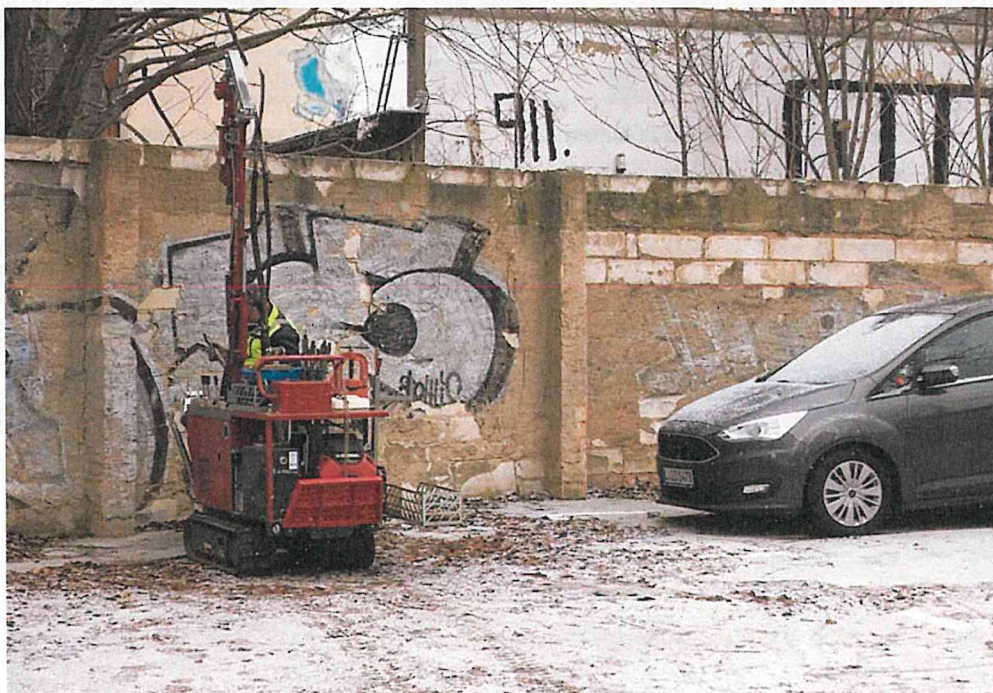
Abbildung 4 Bohransatzpunkt KRB 4, Blick Richtung Norden.

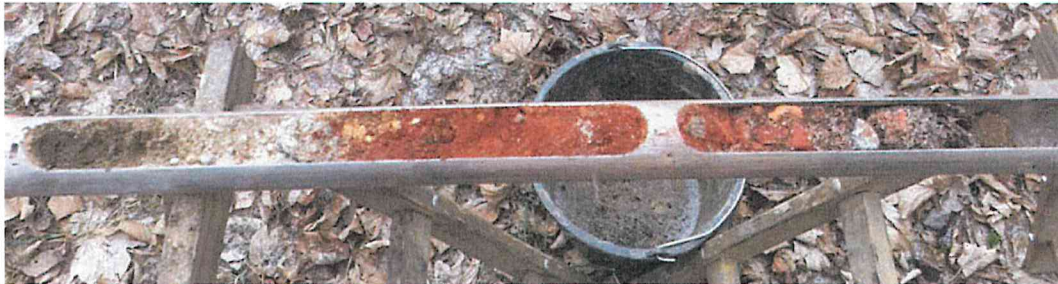
Abbildung 5 Bohrgut der KRB 2 (Teufbereich 0,0 - 1,5 m), Ziegelbruch.

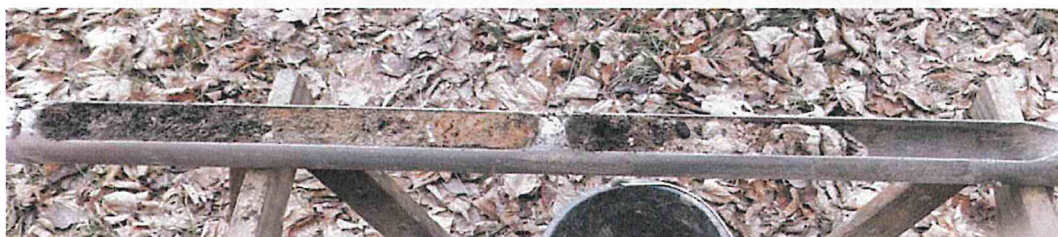
Abbildung 6 Bohrgut der KRB 3 (Teufbereich 0,0 - 1,5 m) Auffülle mit Kohleanteilen.

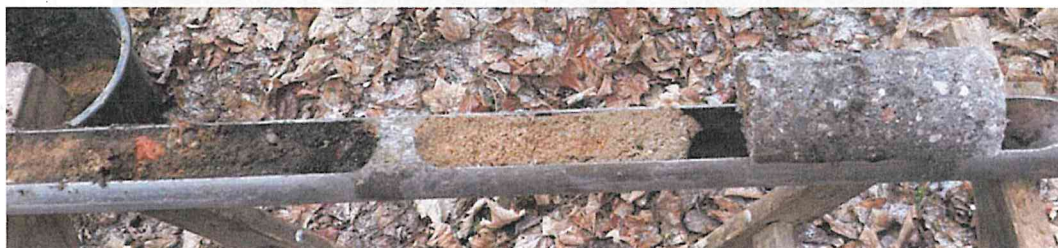
Abbildung 7 Bohrgut der KRB 5 (Teufbereich 0,0 - 2 m) Betonversiegelung mit Tragschicht und Auffülle.

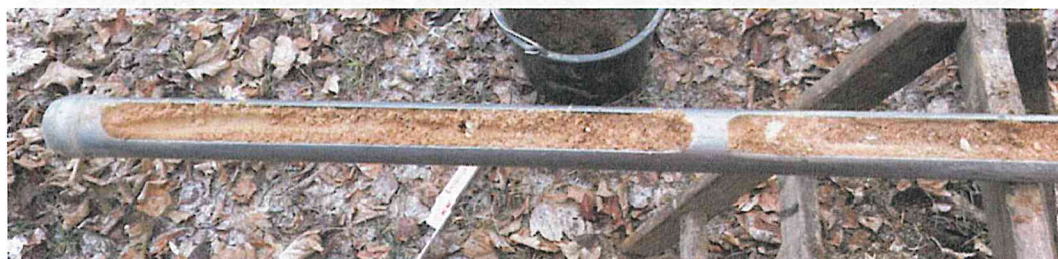
Abbildung 8 Bohrgut der KRB 6 (Teufbereich 1,5 - 3,0 m).
